Een sinkhole op de Schoppemerhei

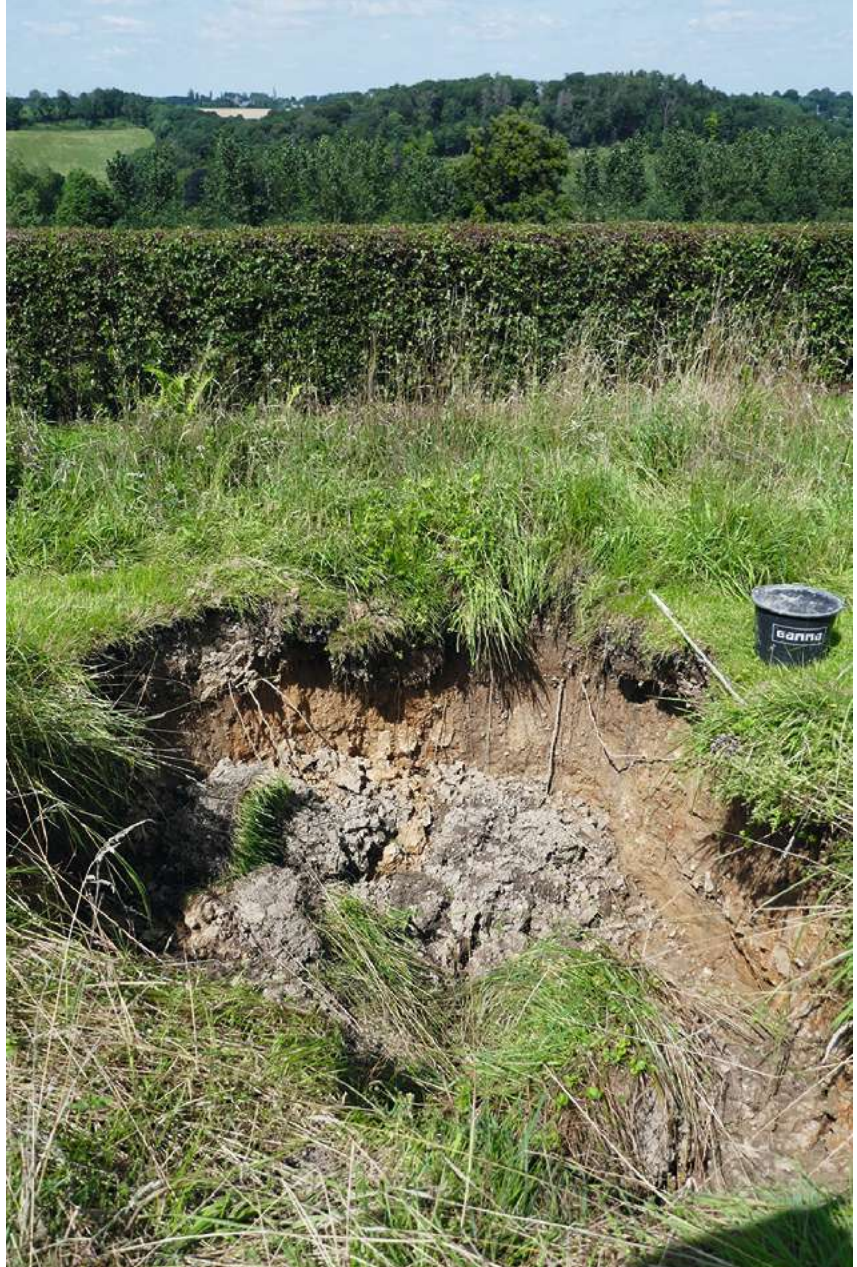
Na bestudering van het gat bleek het toch anders te zijn. Een grote aardklont moet in één klap de diepte ingezakt zijn. De steilwanden van 1,60 meter vertonen een perfect geologisch profiel. Verder is de vorm van het gat ongeveer een ovaal. Op de bodem liggen nu de graspollen die ik juist die dag had willen maaien.

De holte mag dan natuurlijk zijn, de aan-leiding tot de instorting is dat niet. Op een meter van het gat sijpelt sinds 2016 water uit een buis. Dit is de door Infrac aangelegde gecombineerde afvoer van IBA (Individuele Biologische Afvalwaterzuivering) en regenwater. Nooit een probleem geweest tot de buitensporige regenbuien van deze zomer. Er is hier blijkbaar in korte tijd zoveel regenwater op één punt de grond in gezakt dat de bovenste aardlagen, ver-zadigd met water, plastisch zijn geworden. En de eeuwen-oude grot haar dak moest prijsgeven aan de zwaartekracht. Van één kant wel een angstige gedachte, dat de aarde zo maar onder je voeten of huis kan wegzakken. Van de andere kant is de wetenschap dat in dit geval menselijk ingrijpen, namelijk de door mensenhand aangelegde waterafvoer, de oorzaak is van de instorting ook weer geruststellend. Het noodlot blijft op afstand.
